Änderung der Be-/Entlüftung vom EA einer K1100, Bj. 1995

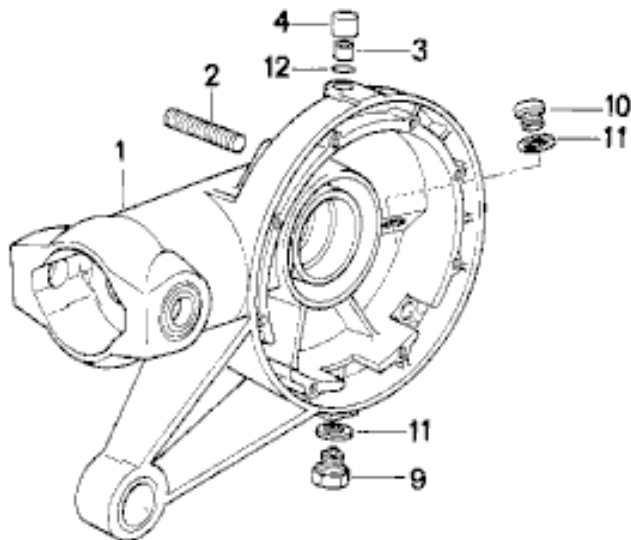
Bild 1: Explosionszeichnung des Endantriebes

Bei mir ist es vorgekommen, dass Wasser (Regen- u./o. Spritzwasser) in den Endantrieb eingedrungen ist. Dieses führte dann anschließend, nach einer längeren und zügigeren Autobahnfahrt, zum `Überkochen` des Endantriebes, wobei Öl auf die Bremsscheibe und den Reifen gelangt ist.

Die Be-/Entlüftung vom EA ist serienmäßig durch eine Verschlusskappe mit Loch (4), einem O-Ring (12) und einem Metallrohr (3) ausgeführt.

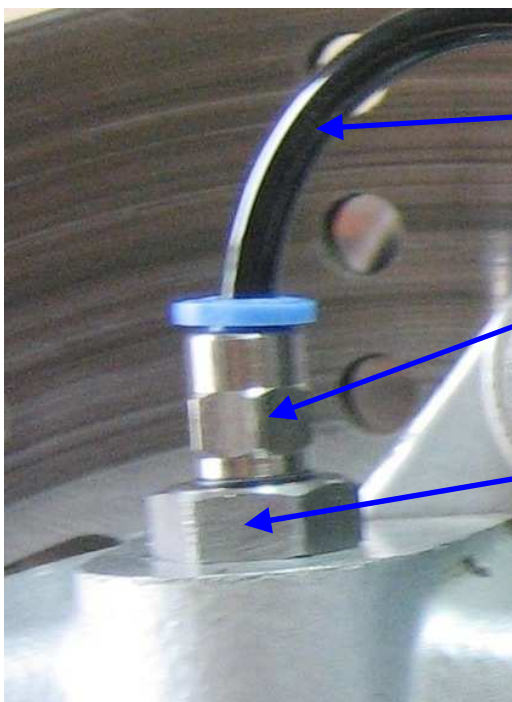
Bild 2: Adapter

Pneumatikschlauch

Einschraubverbinder

- Sechskantprofil, abgedreht auf den Lochdurchmesser vom EA,
- Mit O-Ring zum Abdichten am EA,
- Durchgangsbohrung und
- Innengewinde für Einschraubverbinder

Die Lösung besteht darin, die bestehende Bohrung am Endantrieb so zu verschließen, dass dort kein Wasser mehr eintreten kann. Die Be-/Entlüftungsfunktion muss aber weiterhin sichergestellt sein.

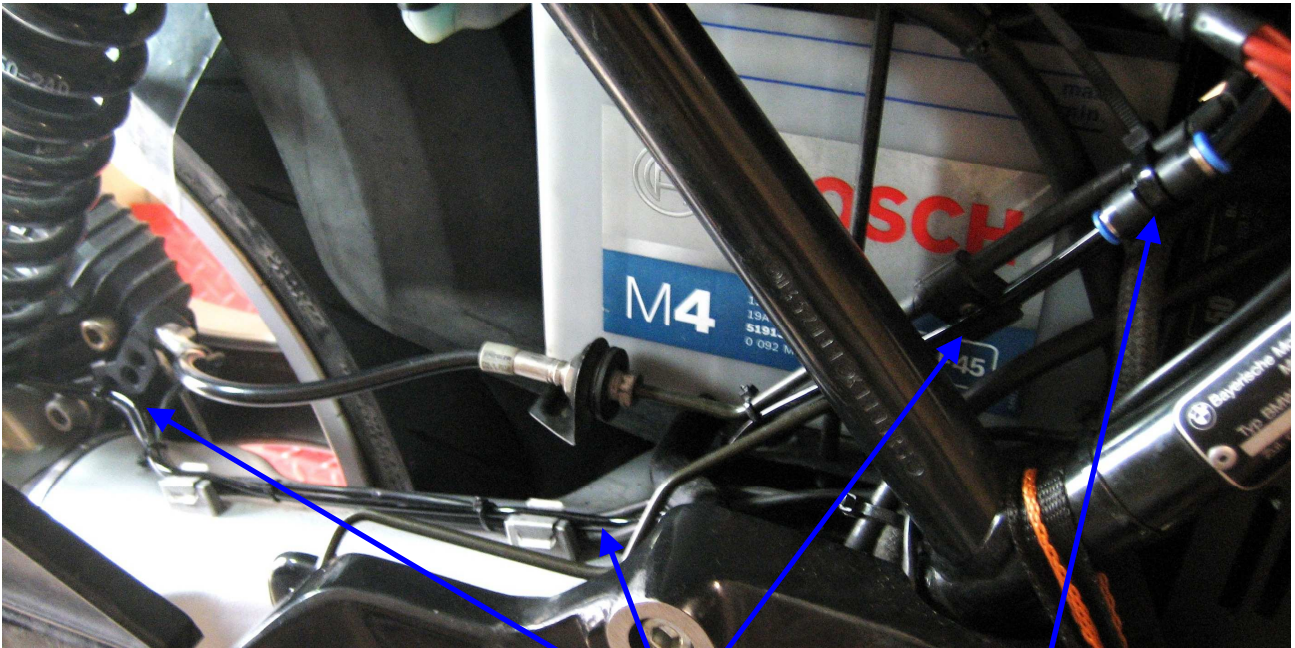
Bild 4: Verlauf des Pneumatikschlauches

Pneumatikschlauch

Verbinder

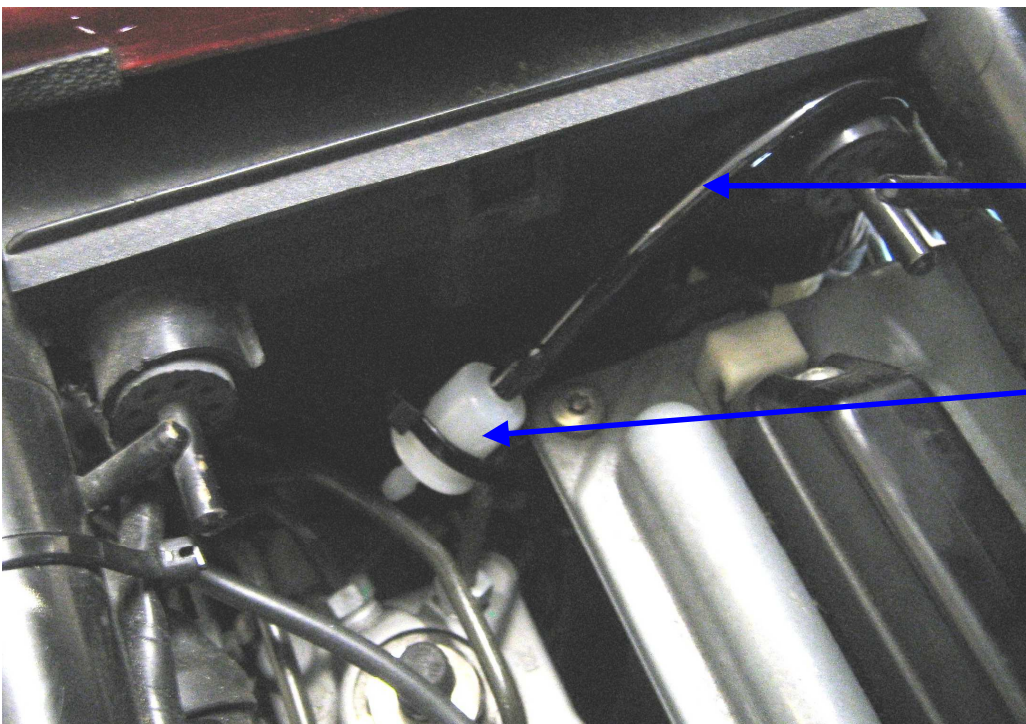
Bild 5: Endstück des Pneumatikschlauches

Pneumatikschlauch

Benzinfilter
(Zur Vermeidung
des Eindringens
von Staub /
Schmutz)
