Reparatur des Nockenwellenlagerbocks von MarcoTG

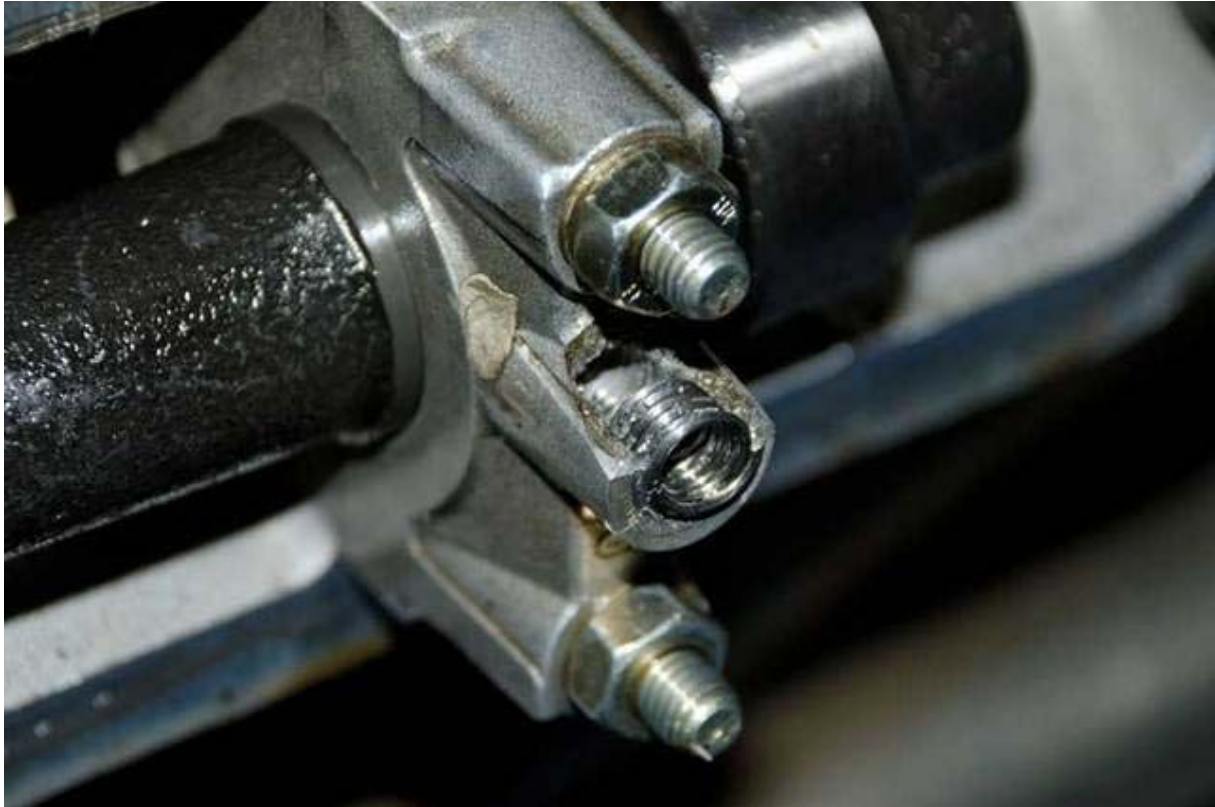
Habe soeben festgestellt, dass das vermeintlich vernudelte Gewinde schon vom Vorbesitzer einen Helicoil verpasst bekommen hat. Beim erneuten Abnehmen des Ventildeckels kamen mir die Bruchstücke entgegen. Das Bild zeigt den Lagerbock am Auslassventil des Zylinder 4 (K 100 RS, 2V, 1984).

Den Lagerbock kann man leider nicht einfach wechseln da er nur zu diesem Zylinderkopf passt.
